MAATILAPALOVAROITINTUTKIMUS 2006 - 2007  
HYVINKÄÄN MTT-SIKATALOUDESSA

Irina Selin  
Tutkimusraportti  
Kestävän kehityksen ko.  
Laurea Hyvinkää  
11, 2007

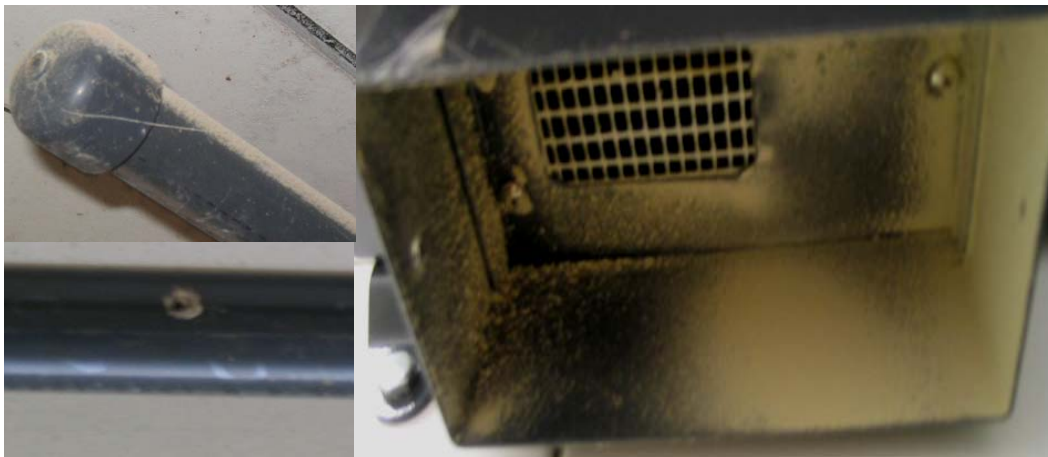
Maatilapalovaroittimien, etenkin savuilmaisimien, ollessa kyseessä, pöly on kenties kaikkein ongelmallisin muuttuja. Pöly voi aiheuttaa ongelmia mahdollisen tulipalon havaitsemisessa niin optisissa kuin ioni-ilmaisimissa. Pöly voi liata havainnointia suorittavat peilit optisissa ilmaisimissa, jolloin laitteisto voi hidastua toiminnaltaan eli hälytyksen anto viivästyy tai palovaroitinlaitteisto ei pahimmassa tapauksessa hälytä palon sattuessa ollenkaan. Ilmaisinkammiot voivat pölyn vaikutuksesta likaantua esimerkiksi ioni-ilmaisimissa ja aiheuttaa erheellisiä hälytyksiä eli liiallista havainnointiherkkyyttä. Toisaalta pöly voi myös tukkia näytteenottoputkiston tai sen ilmanottoreiät. (Kuva 1.)

*Kuva 1. Palovaroitinlaitteistojen osat altistuivat pölylle seuranta-aikana. Vasemmalla kuvia näytteenottoputkistosta, oikealla hälytyskeskuksen ilmanpoistoaukko.*

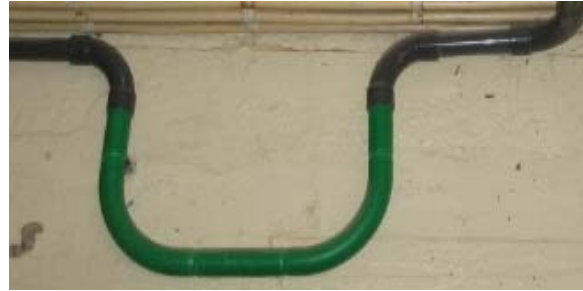
Kuva 16. Näyteilman kondensaatiovesi poistuu tässä putkiston mutkasta

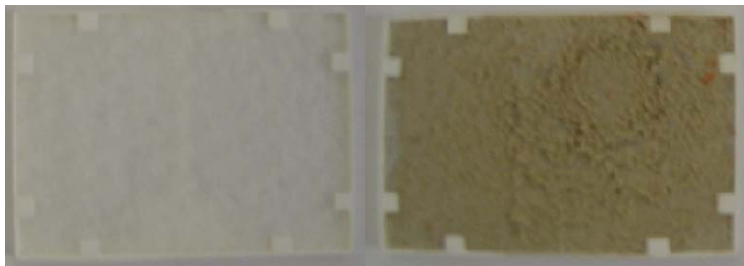
Loput kuukausitellit sujuivat tällä laitteistolla hyvin. Ongelmia ei enää ilmaantunut seurantajakson aikana, laitteiston puhdistamisen jälkeen. Ainoastaan toukokuussa oli havaittavissa pölyn kerääntymistä näytteenottoputkistojen reikiin.

*Kuva 34. Laitteisto A:n likainen suodatin puhtaaseen verrattuna seurantajakson maaliskuussa 2007.*

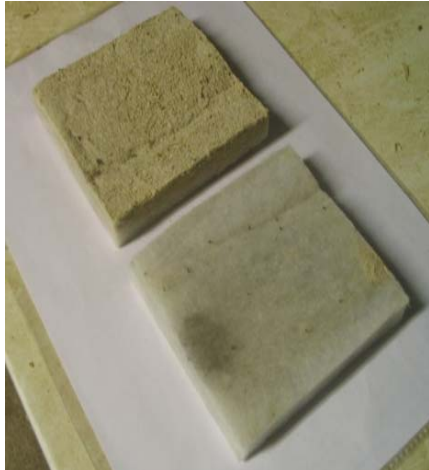
tumista. Toinen suodattimista (Toinen alue ei ollutkaan käytössä) oli alkanut likaantua merkittävästi. 15.5.2007 otetussa kuvassa (Kuva 35.), näkyy suodattimen kunto puhtaaseen suodattimeen verrattuna. Suodatin on niin likainen, että se olisi hyvin pian alkanut haitata laitteiston toimintakykyä. Näytteenottoputkiston reikien tukkeutumista oli havaittavissa myös muiden kuukausitestien aikana, kuten helmikuussa ja toukokuussa.

*Kuva 35. Laitteisto C:n likainen suodatin verrattuna puhtaaseen suodattimeen seuranta-ajan toukokuussa 2007.*

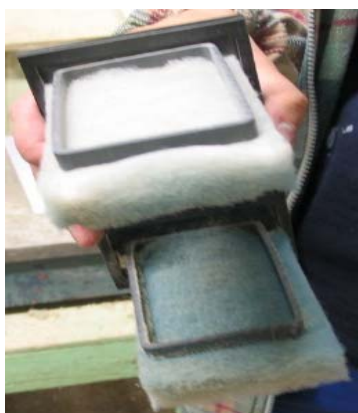
Näytteenottoputkisto sekä suodattimet pysyivät koko seuranta-ajan suhteellisen puhtaina. Suodattimet ovat kuvassa 36. Putkistot keräsivät muutamaan reikään likaa, ei kuitenkaan merkittävästi. Ilmaisinkammiot puhdistettiin kerran ennen puolivälitestejä. Ainoa vikahälytys johtui käyttäjän tekemästä virheestä laitteiston näytteenottoilmaisimen kokoamisessa. Vian tullessa laitteisto ei ilmoittanut siitä matkapuhelimeen, mutta vikaa tarkoittava valo paloi näytteenottoilmaisimessa.

*Kuva 36. Laitteisto D:n suodattimet olivat melkein puhtaat seuranta-ajan toukokuussa.*

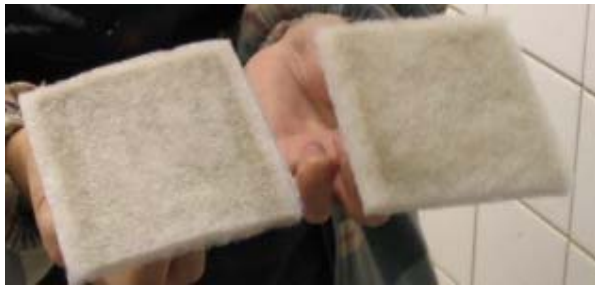
*Kuva 37. Laitteisto E:n suodattimet olivat melkein puhtaat seuranta-ajan toukokuussa.*
