MAATILOJEN SÄHKÖ- JA PALOTURVALLISUUSRISKIT

Tiivistelmä

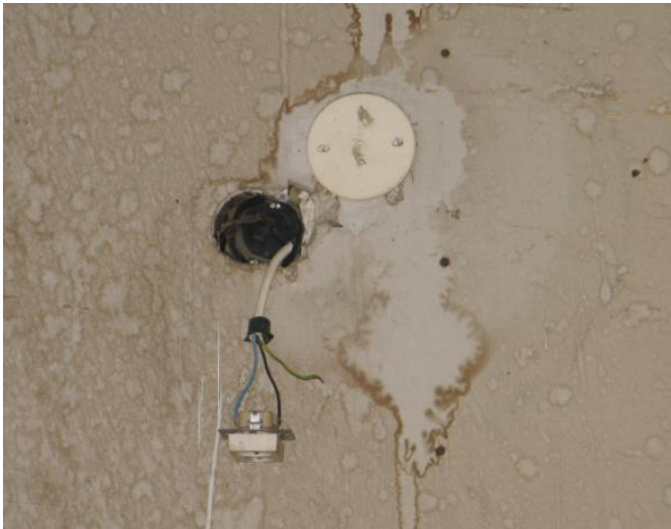
Käytössä olevia pistorasioita oli kiinnittämättä (kuva 1). Yhdellä tilalla pistorasia oli pahoin palanut löysän liitoksen johdosta. Pistorasian pohja oli pahoin hiiltynyt (kuva 2). Samoin kuivantilan jatkopistorasioita löytyi jopa kuivaamoista ja ne olivat täynnä pölyä. Katselmuksessa löytyi runsaasti pistorasioita joiden koteloituokitus ei perusrakenteen tai rikkoutumisen takia vastannut tilaluokitusta. Kuivan tilan jatkopistorasioita oli käytetty jopa ulkotiloissa.

Kuva 1. Kiinnittämätön käytössä oleva pistorasia.

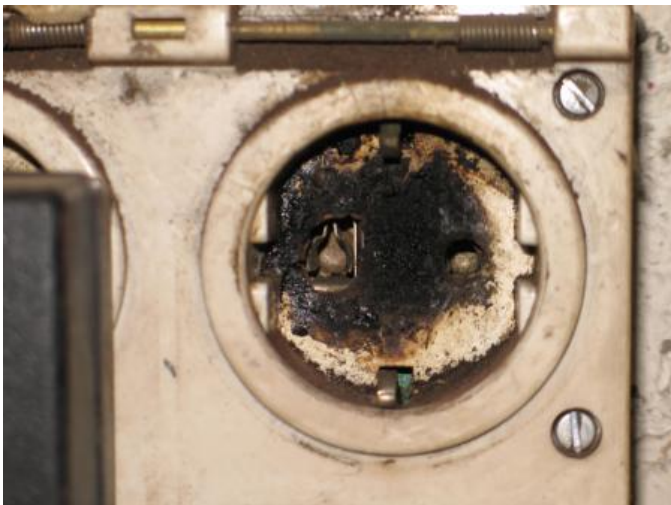
Kuva 2. Hiiltynyt pistorasian pohja.

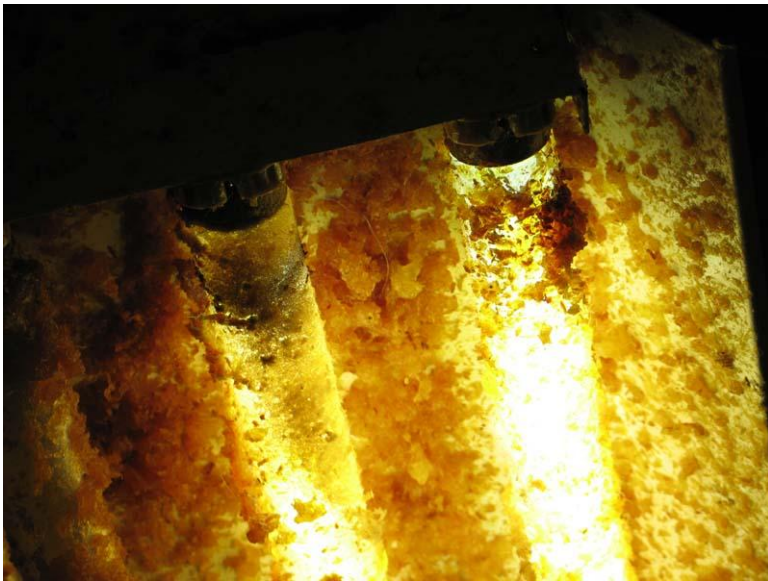
Ilman suojakupua olevan valaisimen sisälle kertyy pölyä. Pölyn muodostus oli suurempaa tiloilla joissa kuivikkeena käytetään turvetta kuin tiloilla jossa kuivikkeena käytettiin olkea. Toisinaan valaisimien sisällä oli runsaasti eläinrasvaa (kuva 3).

Kuva 3. Eläinrasvaa täynnä oleva käytössä oleva loisteputkivalaisin.

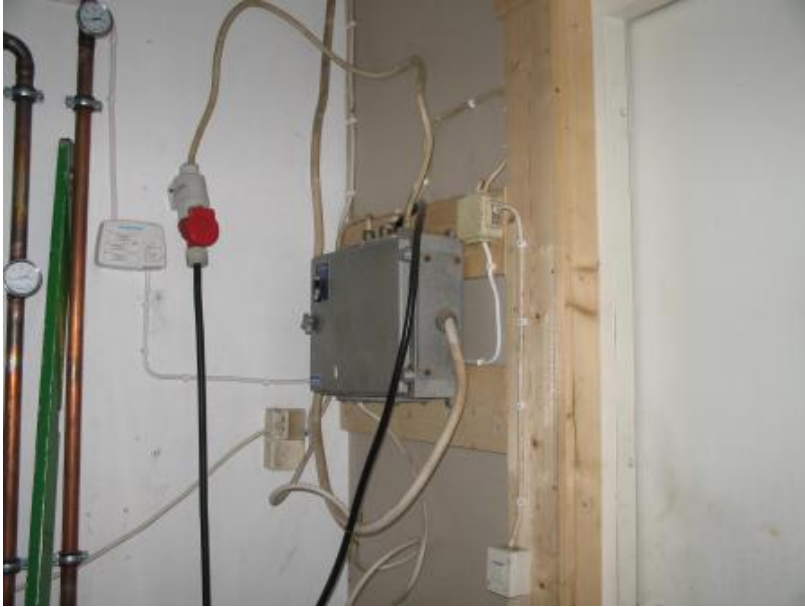
Pääsääntöisesti isäntäväki oletti ja uskoi kaiken olevan sähkötöiden tekijän jäljiltä asianmu- kaisessa kunnossa (kuva 4). Isäntäväelle ei myöskään ollut tiedossaan millaiset oikeudet hei- dän kohteessaan sähköurakoitsijalla tulisi olla. Tiloilla ei myöskään ollut käsitystä siitä, mitä vaadittavalla pätevyydellä tarkoitetaan.

Kuva 4. Ala-arvoista asennustyötä muodollisesti pätevän ammattimiehen jäljiltä.
