# Tutkimustoiminnan perusteet 2 op

Litiumioniakkujen latauksen paloturvallisuus

Aki Rasilainen, Niko Lahtinen, Timo Turunen, Joni Evikoski  
09/2024

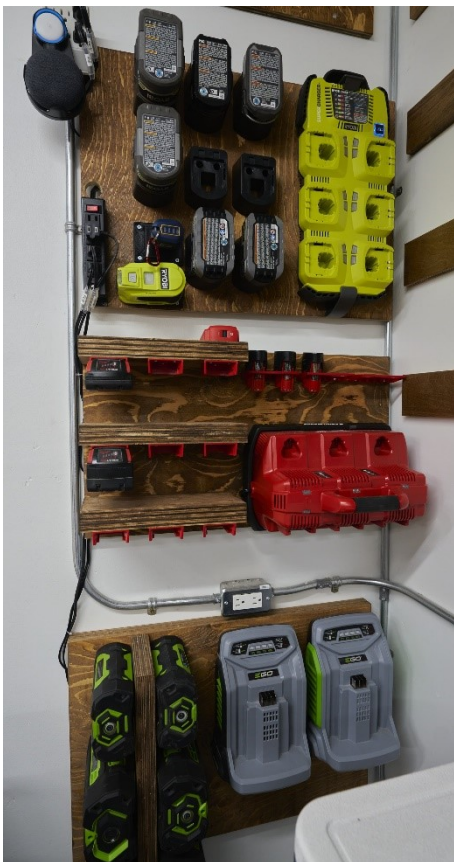
Kuva 1. Latausseinä demonstraatio.

Teollisuudessa käytetään paljon Litium-ioni akkuja työkalujen voimanlähteenä, ja näiden akkujen lataamista tapahtuu mahdollisesti lataukselle soveltumattomissa tai epäedullisissa tiloissa. Testeissä simuloitiin akun syttymistä latauksen aikana latauksessa olevan akun sijoitettuna seinälle (kuva 1) sekä latauksessa olevan akun sijoitettuna työkalujen säilytykseen tyypillisesti käytettyyn metalliseen työkalukaappiin (kuva 2).

Esimerkiksi todellisuudessa akkuja saattaa olla usein paljon enemmän latauksessa yhtä aikaa, nyt tehty tutkimus tehtiin vain viidellä akulla kummassakin testissä. Kuvaan 1 ja 2 viitaten lataus- tai säilytys tiloissa voi olla myös muuta materiaalia, joka voi vaikuttaa reaktioihin.

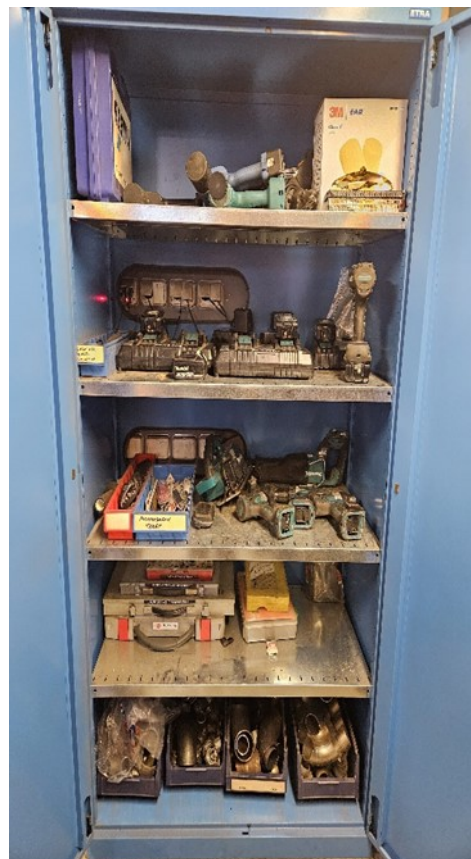
Kuva 2. Työkalukaappi demonstraatio.

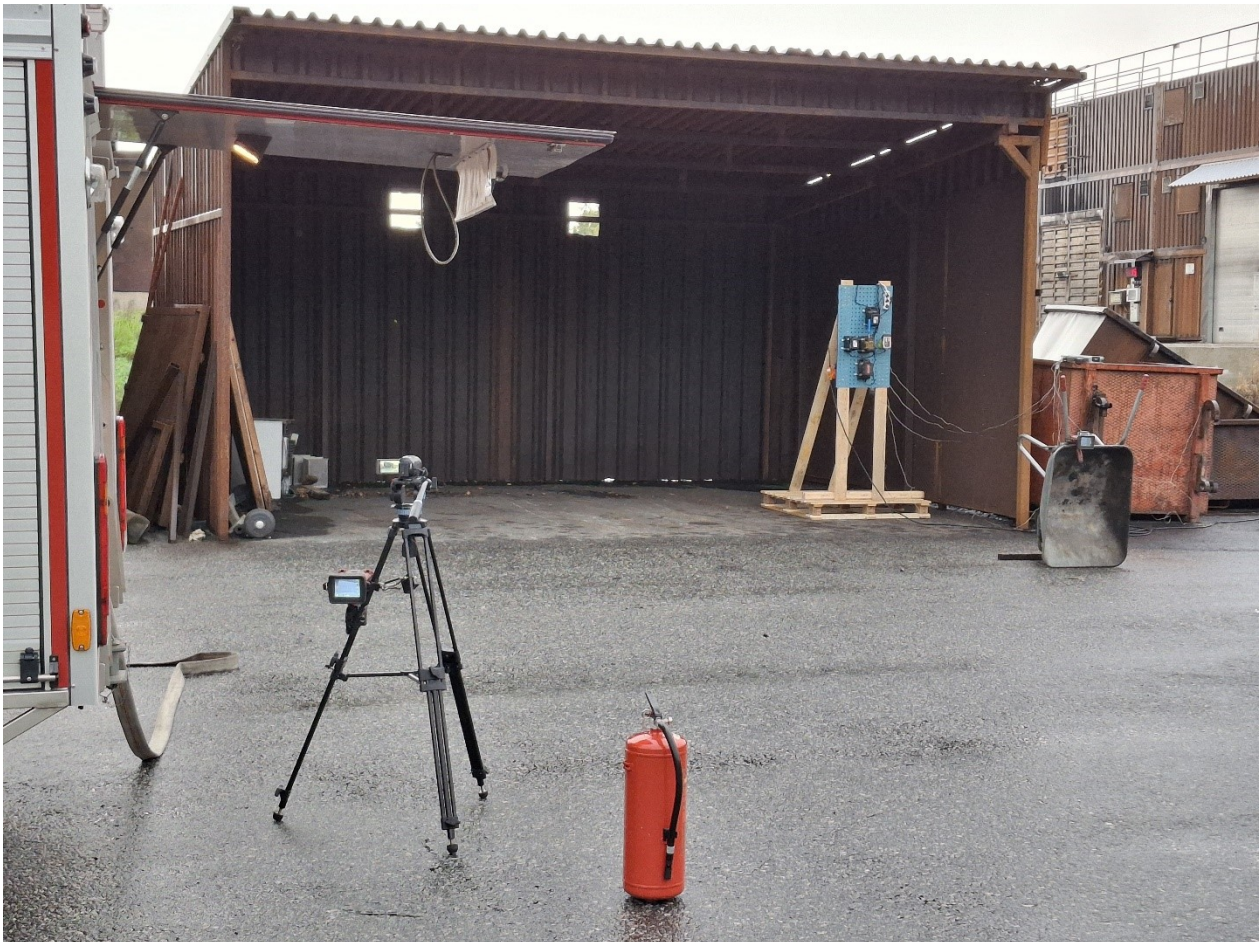
Kuva 3. Kokeiden yleisasettelu

Koeasetelmissa oli huomioitu turvallisuus, heitteiden ilmaantuminen, palokaasujen leviäminen. Välittömässä käytössä oli sammuttimia sekä sammutusyksikkö. Kokeen jälkeen akut sijoitettiin vedellä täytettyyn sinkkiämpäriin.

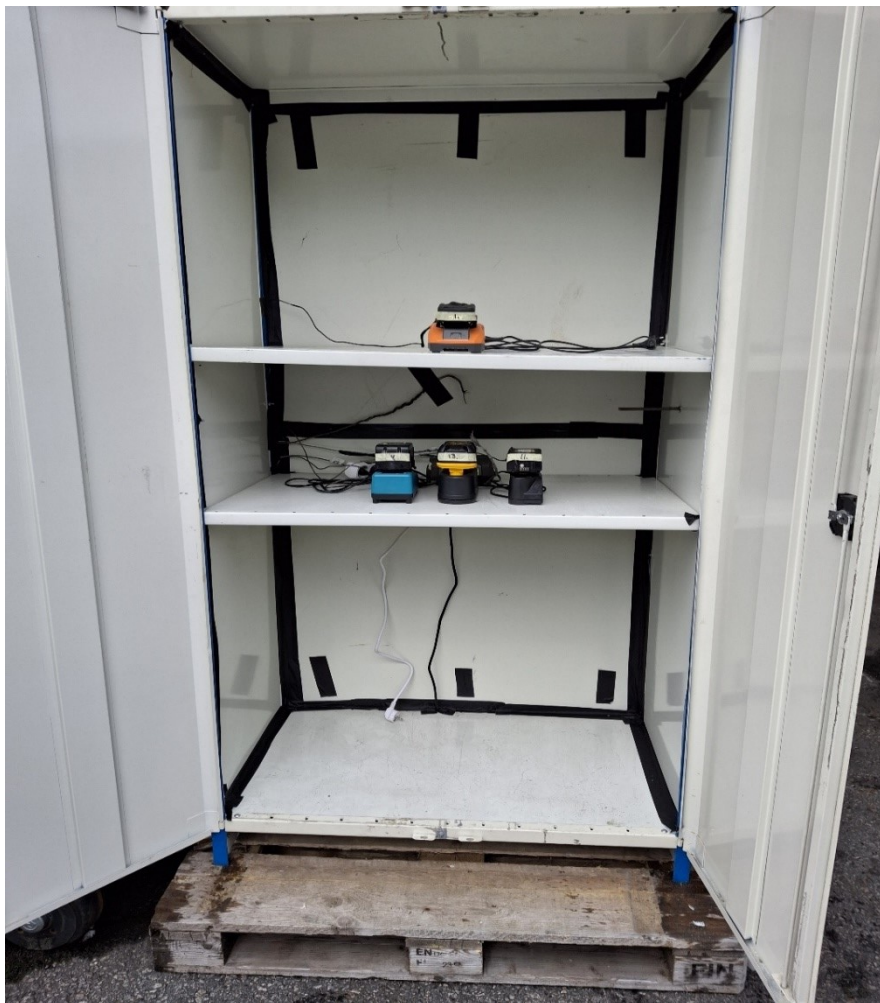
Toinen testi tehtiin normaalissa peltikaapissa, jonka saumat oli teipattu tiiveyden lisäämiseksi. Viisi akkua sijoitettiin alla olevan kuvan mukaisesti ja keskimmäistä akkua lämmitettiin kolvilla, kuten ensimmäisessä testissä. Myös tässä testissä akkujen pinnalle oli asennettu lämpöanturit sekä kaapin sisään kaasumittarin putki, jolloin myös kaapin sisään muodostuvien kaasujen koostumusta voitiin mitata. Lisäksi kaapin yläreunaan oli sijoitettu yksi lämpöanturi. Lämmitettyyn akkuun vaikutettiin kolvilla, joka oli asetettu akun kotelon sisään lämmittäen akkukennoa. Lämmitetyn akun sisään oli asetettu myös dataloggerin lämpötila-anturi.

Kuva 5. Koe 2 asetelma.

| Akku, jossa lämmitys | Uudelleen kennotettu 10x 3,7V 2600mAh kennoilla, Li-Mn<br>(DeWalt DE9180 2,0Ah 18V 43Wh Li-ion) |
| Vasen akku | Cameron Sino 18VDC 6000mAh, 108 Wh |
| Oikea akku | Makita BL1850B 18V 90Ah Li-ion |
| Ylähyllyn akku | AEG pro Lithium ion 1,5Ah |
| Takana oleva akku | Lithium +36V 4,0Ah |

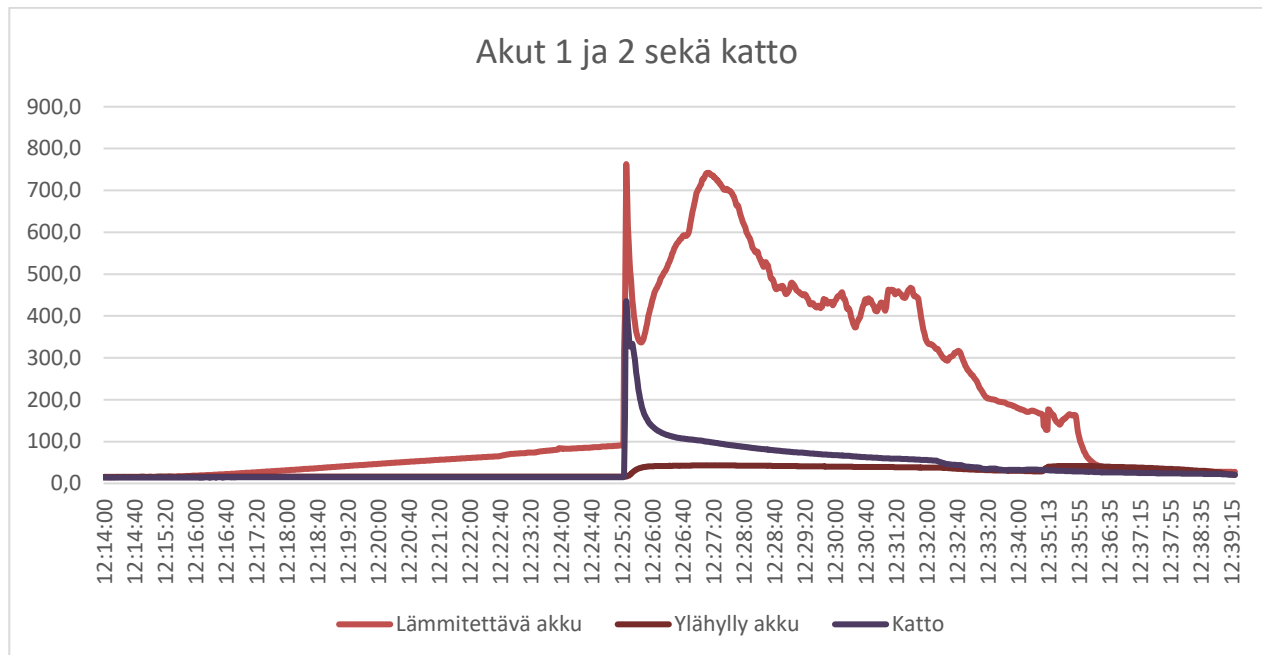
Kuva 9. Kokeen 2 akkujen sekä katon lämmöt

Happipitoisuus putosi voimakkaasti akusta lähtevien kaasujen täyttäessä kaapin. Verratessa kuvaa kuvaa 8 ja 9 kuvaajiin, huomataan kaasujen voimakas lämpötila sekä liekkipalo on polttanut ison osan hapesta.

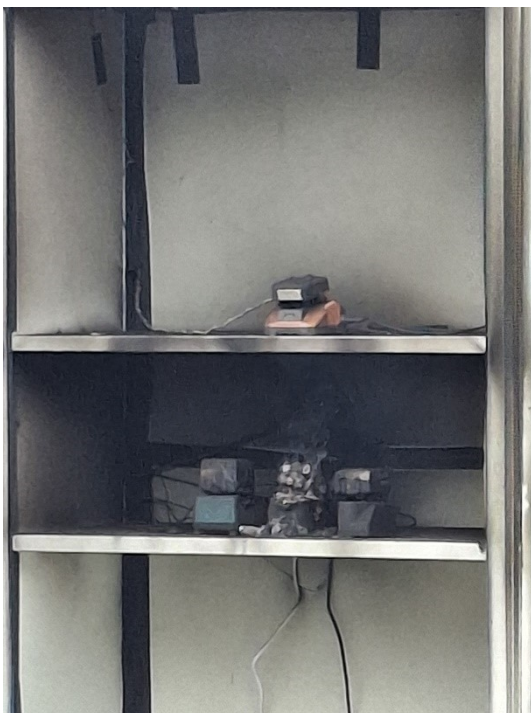
Kuva 13. Kaapin sisältä mittauksen päätyttyä

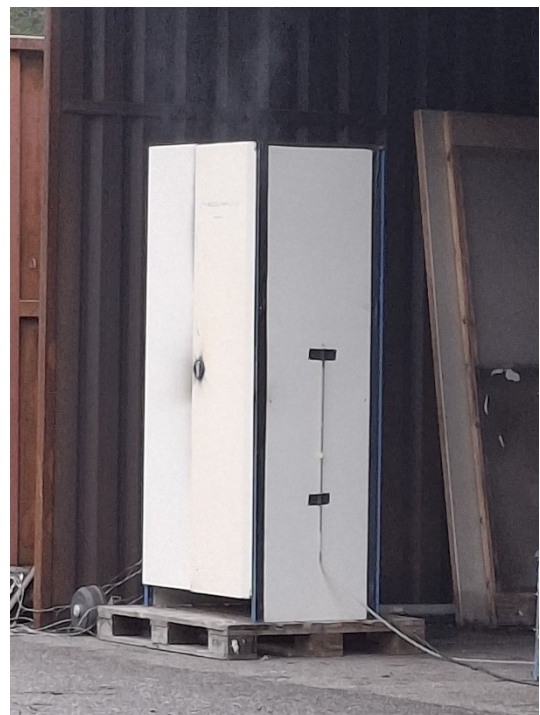
Kuvassa 14 nähdään kaappi ulkoapäin reaktion jälkeen ja oven etupuolessa näkyy savujäämiä. Kuvasta pystyy myös näkemään pillin, jolla kaasunäyte otettiin kaapin sisältä. Pumppu imi näytekaasua teholla 2 l/min.

Kuva 14. Kaappi ulkoa reaktion jälkeen.

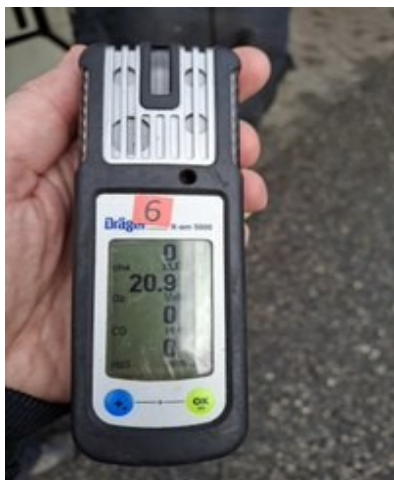
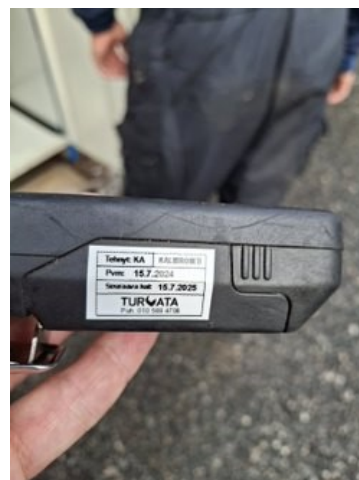
**Dräger X-AM 5000** kaasumittarin ominaisuudet, Kalibroitu 15.7.2024.

Kuva 15. Dräger X-AM 5000 kaasumittari

Kuva 16. Dräger X-AM 5000 kaasumittari

Tutkimuksessa käytettiin valmiiksi kalibroituja mittareita: Dräger X-AM 5000 kaasumittaria ja Titan S8-dataloggeria. Mittareiden kalibrointi on oleellista tulosten luotettavuuden takaamiseksi. Jatkotutkimuksia ajatellen tulee huomioida laitteiden samankaltaisuus.

Kaasuanalysointorin näyteimuteho 2 l/min.
