# ONTELOPALOJEN LEVIÄMISEN RAKENTEELLINEN ESTÄMINEN

Jukka Hietaniemi  
VTT Rakennus- ja yhdyskuntatekniikka, Paloturvallisuus  
PL 1803, 02044 VTT

## Tiivistelmä

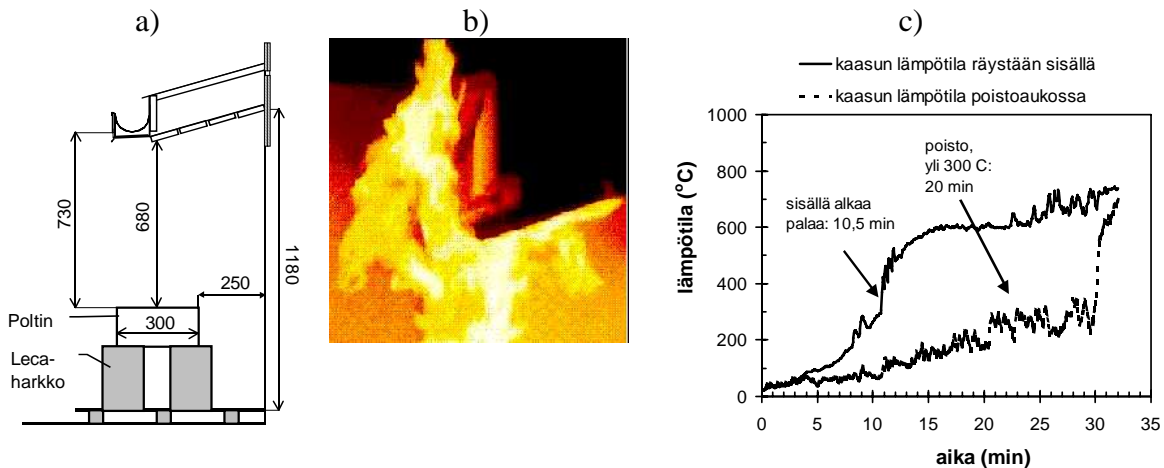
Kuva 2. a) Paloa hidastavan räystäään toiminnan koejärjestely ja b) esimerkki palorasituksesta (räystääseen kohdistunut lämpötila oli 600–800 °C). c) Kokeen aikana mitattuja lämpötiloja.

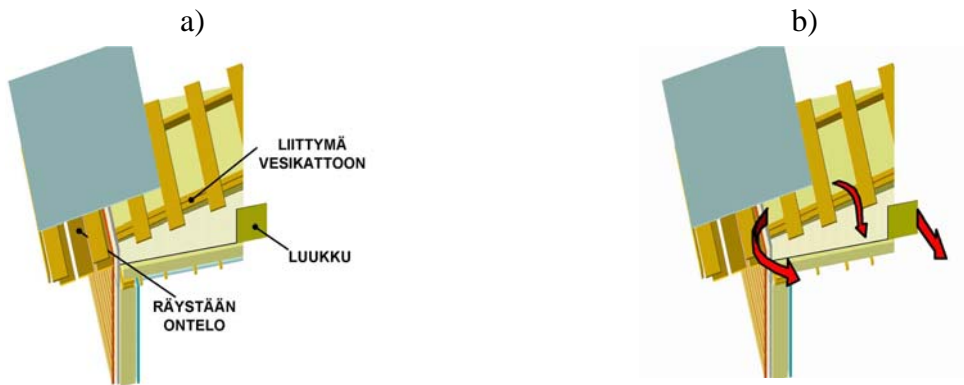
- osastoivan seinän liittyminen vesikattoon,
- luukut
- räystäälle avoin seinän osa ja räystäään ontelo.

Kuva 3. a) Yläpohjan ontelon osastoinnin kriittiset kohdat ja b) palon leviämisreitit.

Osastoimattomassa yläpohjan ontelossa palon kehittyminen ja leviäminen on nopeaa [1, 2]. Nykyään rivitalojen yläpohjan ontelot osastoidaan huoneistoittain luokkavaatimuksen EI30 toteuttavilla seinärakenteilla. Silti uusissakin kohteissa palo voi levitä koko yläpohjan onteloon. Yläpohjan ontelon osastoinnin heikko kohta ei kuitenkaan yleensä ole osastoiva seinä itsessään [5], vaan palon leviämisen kannalta kriittisiä tekijöitä ovat (ks. Kuva 3):
